ORZECZENIE TECHNICZNE

TEMAT: **Most nad kanałem melioracyjnym w ciągu drogi powiatowej nr 1115G Wytowno-Bydlino w km 6+230 w m. Bydlino, JNI 06240042**

INWESTOR: Zarząd Dróg Powiatowych w Słupsku
76-200 Słupsk, ul. Słoneczna 16e

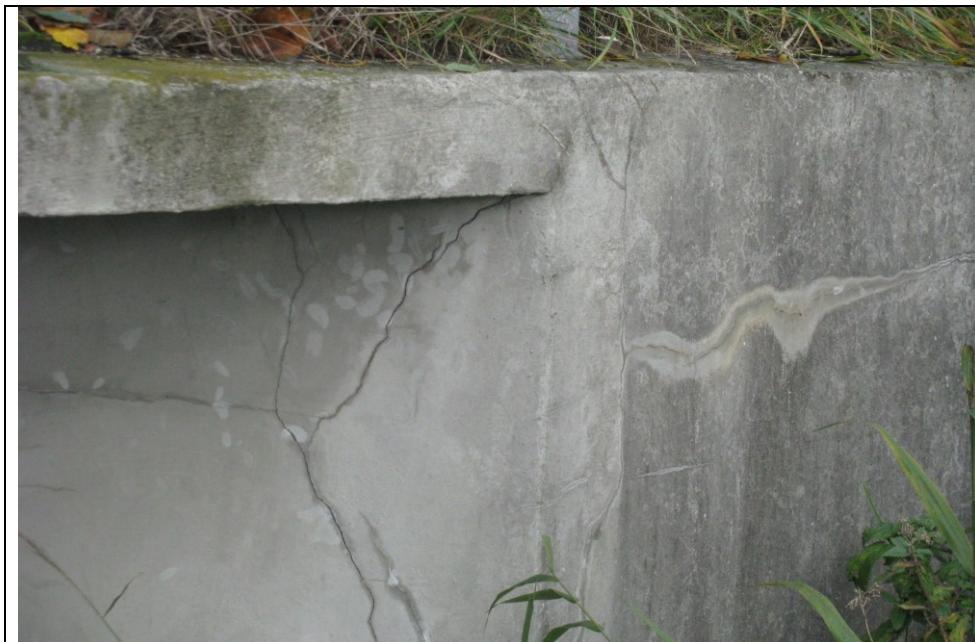
Fot. 3. Rozległe spękania betonu ścianki żwirowej i skrzydła przyczółka.

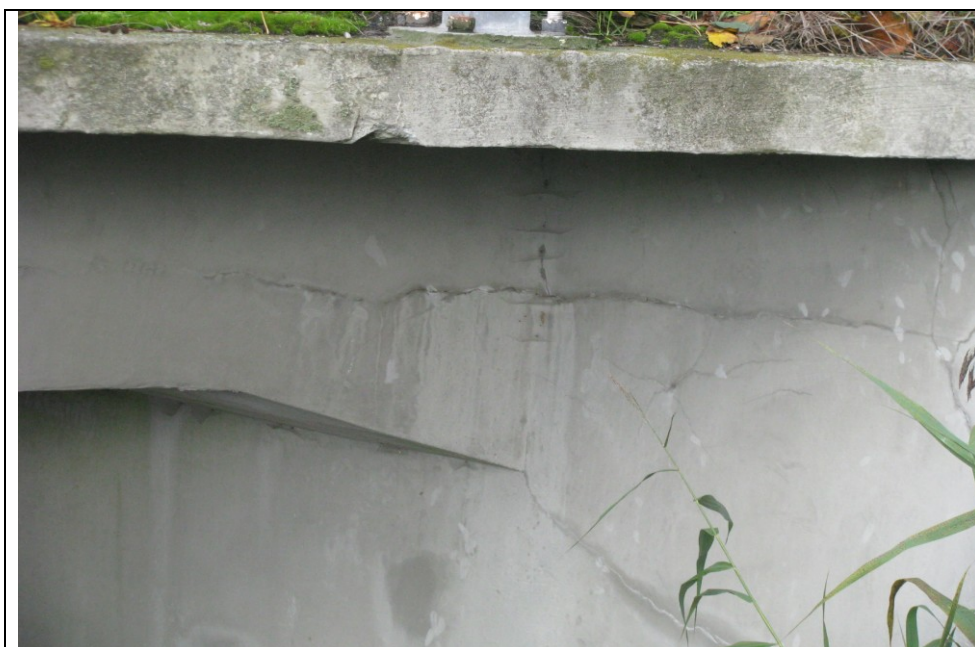
Fot. 4. Poziome spękanie betonu ścianki żwirowej przyczółka i konstrukcji przęsła w obrębie skosu przy podporze.

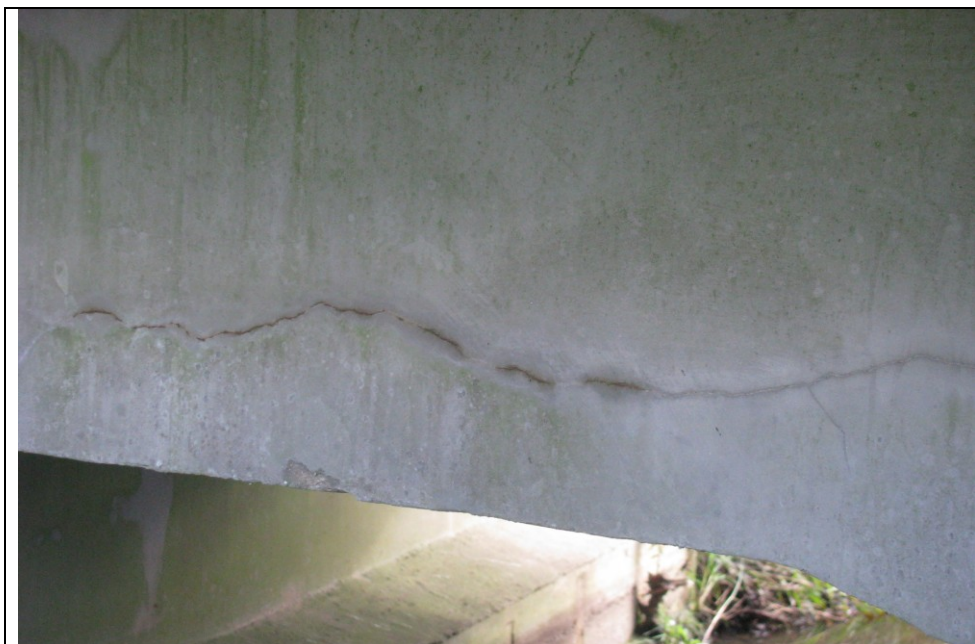
Fot. 5. Poziome spękanie betonu na długości konstrukcji przęsła.

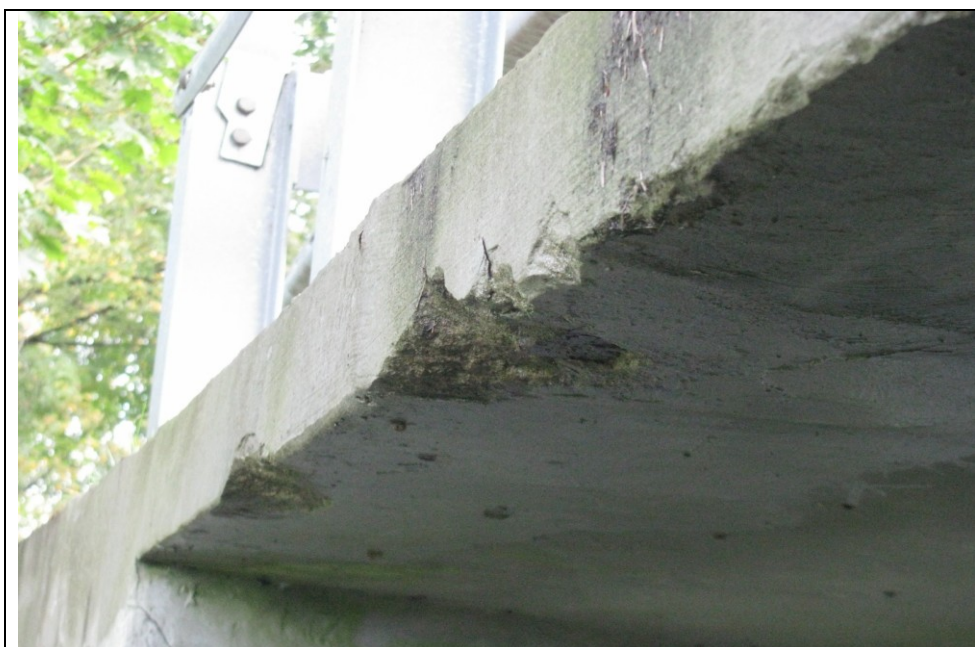
Fot. 6. Ubytki betonu w obrębie krawędzi wspornika konstrukcji przęsła.
