ORZECZENIE TECHNICZNE

TEMAT: **Most nad kanałem melioracyjnym w ciągu drogi powiatowej nr 1115G Wytowno-Bydlino w km 6+720 w m. Bydlino, JNI 06240043**

INWESTOR: Zarząd Dróg Powiatowych w Słupsku
76-200 Słupsk, ul. Słoneczna 16e

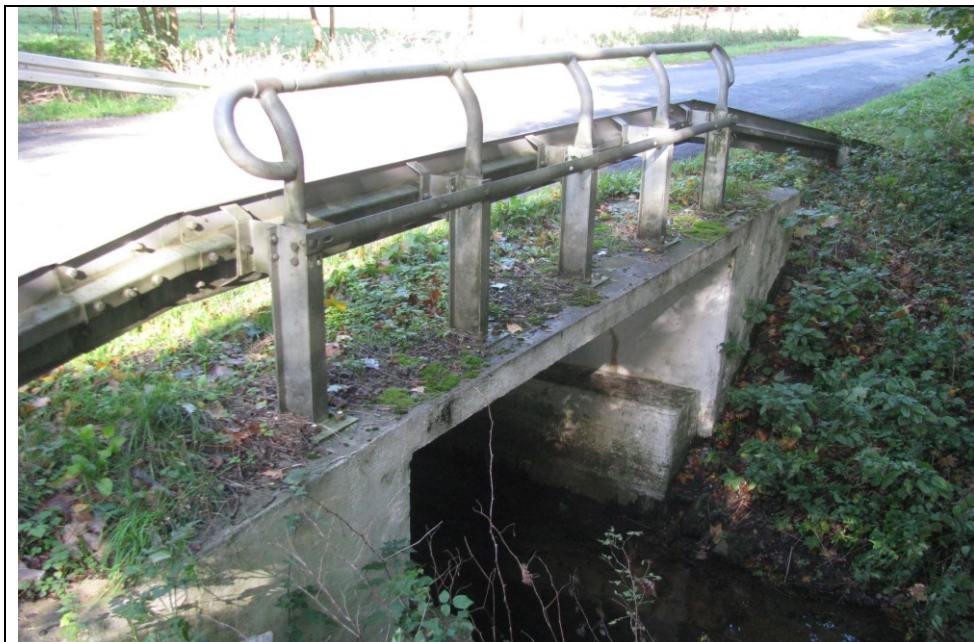
Fot. 1. Widok mostu z boku - od dolnej wody.

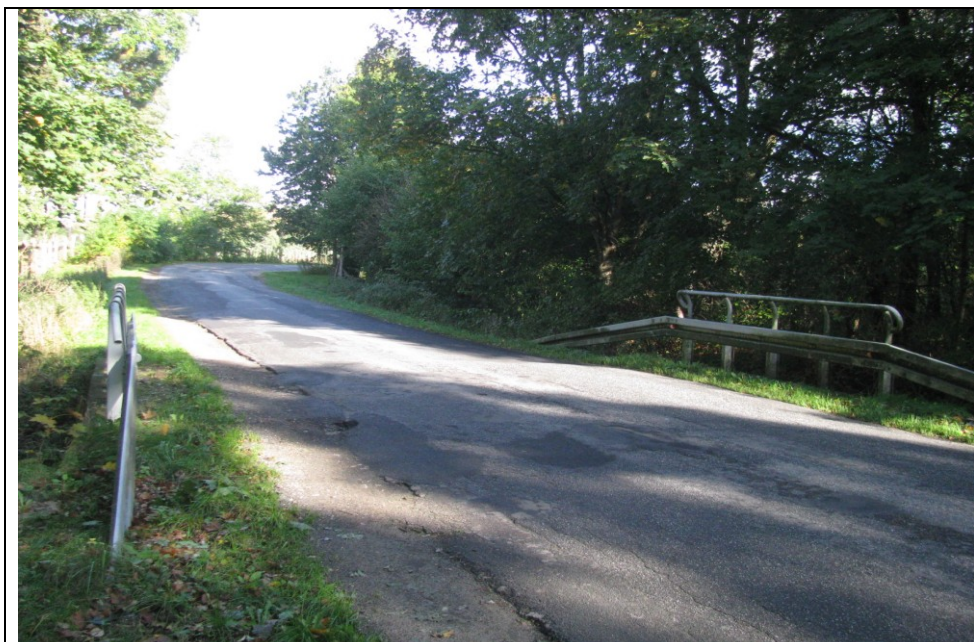
Fot. 2. Widok mostu od strony dojazdu – kierunek Wytowno (Rowy).

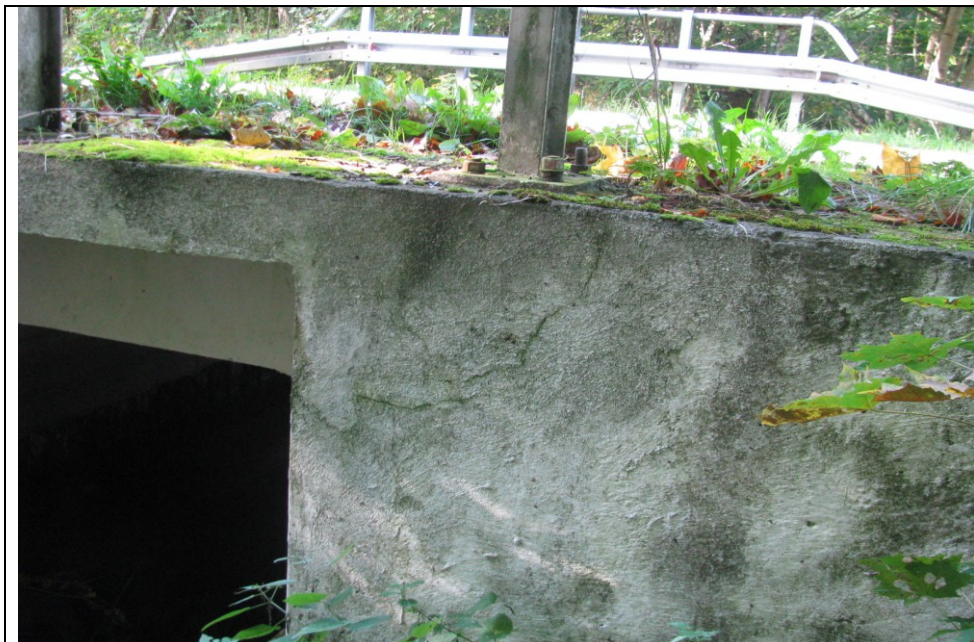
Stan techniczny mostu jest niezadowolający. Występują liczne spękania betonu skrzydeł przyczółków i ścianki żwirowej. Na spodzie konstrukcji przęsła mają miejsce spękania i ubytki otuliny betonowej zbrojenia. Powierzchnia betonu przęsła i podpór jest zwietrzała.

Fot. 3. Spękania betonu skrzydła przyczółka.

3. Biorąc pod uwagę w/w informacje, w tym bilans kosztów przebudowy obiektu oraz kosztów eksploatacji obiektu po przebudowie, zaleca się przyjęcie do realizacji wariantu B tj. rozbiórkę istniejącego mostu i budowę nowego przepustu.

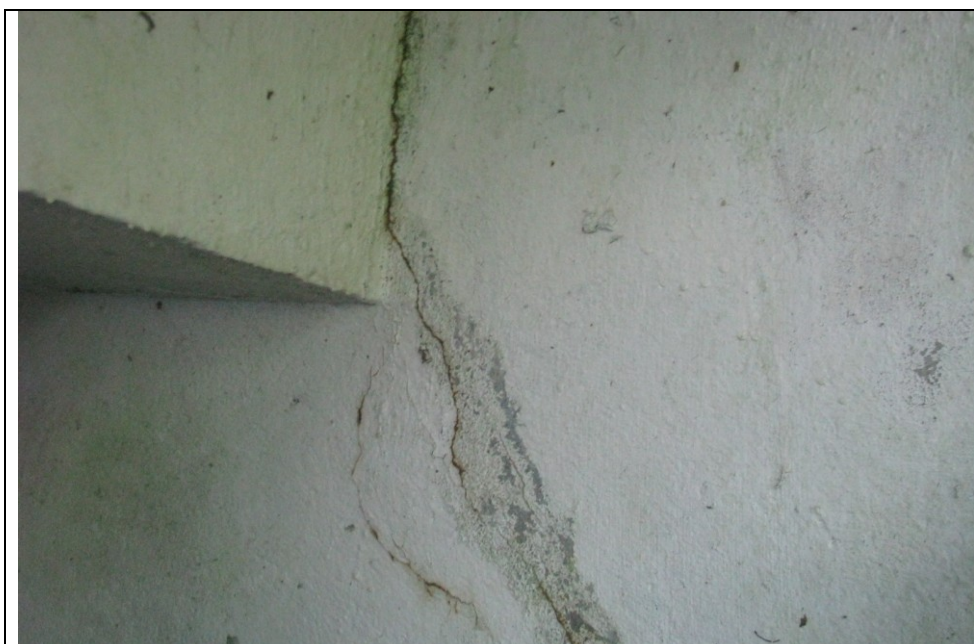
Fot. 4. Poziome spękanie betonu ścianki żwirowej przyczółka i konstrukcji przęsła w obrębie skosu przy podporze.

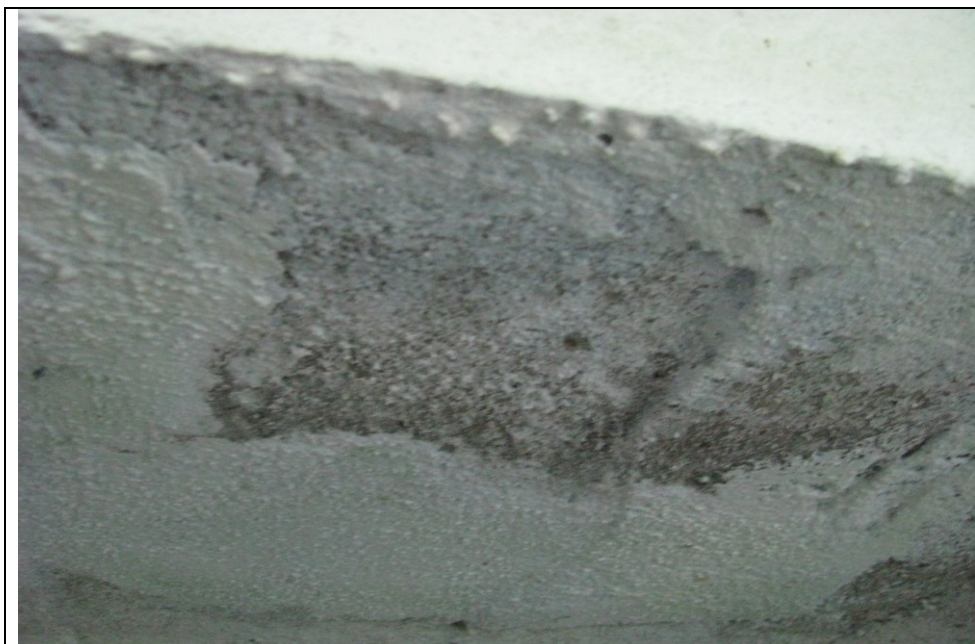
Fot. 5. Ubytki betonu na spodzie skrajnego pasma konstrukcji przęsła.

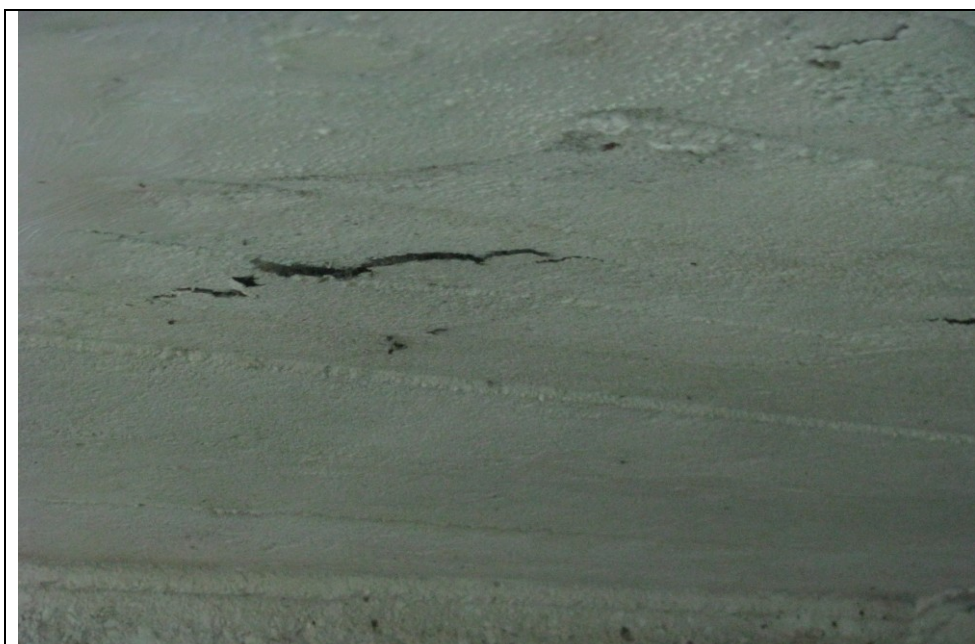
Fot. 6. Spękanie i odprysk otuliny zbrojenia na spodzie konstrukcji przęsła.
