## **B. CZĘŚĆ FOTOGRAFICZNA Z INWENTARYZACJI**

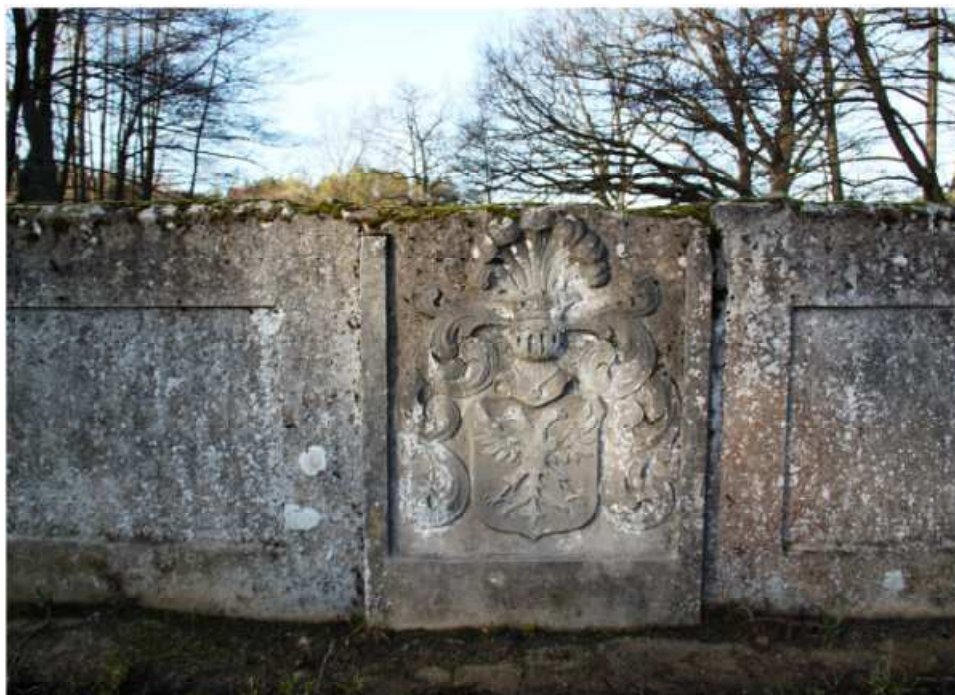
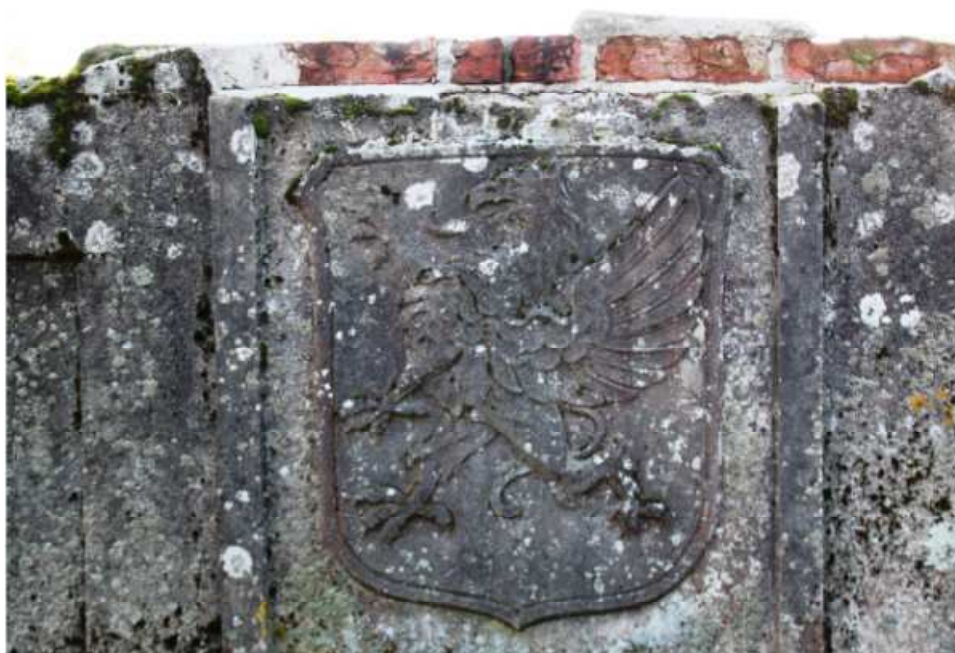
Cała powierzchnia barier wymaga rewitalizacji, w środkowej części balustrad znajdują się ozdobne elementy z przełomu 19 i 20 wieku, płaskorzeźby-herby rodu von Zitzewitz (właściciela tych ziem, prawdopodobnie fundatora budowli) i herbu Pomorza które zostaną wyeksponowane i utrwalone w celu zahamowania procesów degradacji wartości artystycznych i estetycznych zabytkowego mostu wpisanego do rejestru zabytków.

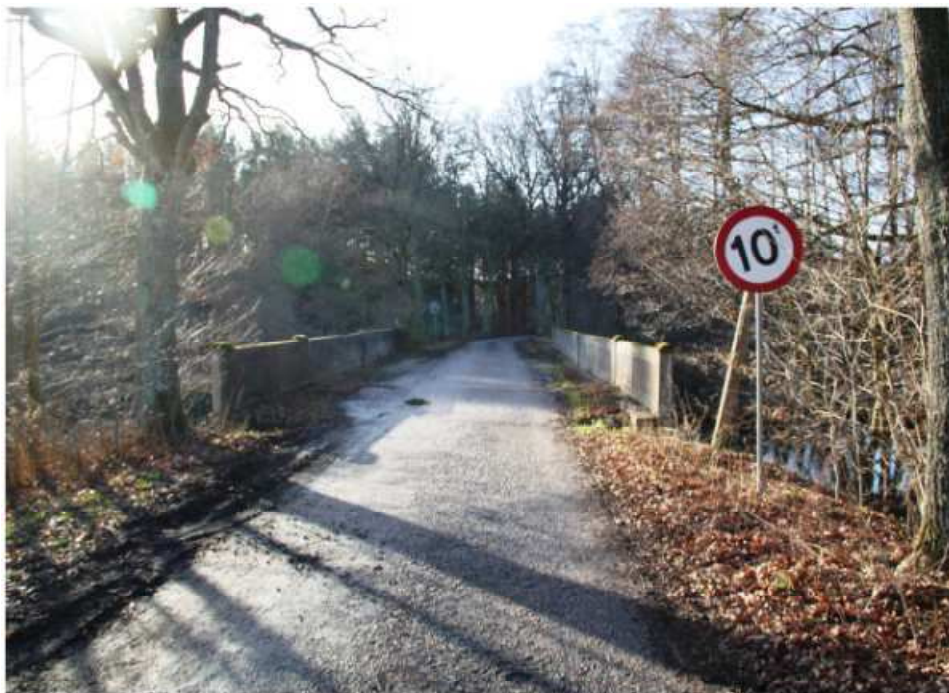
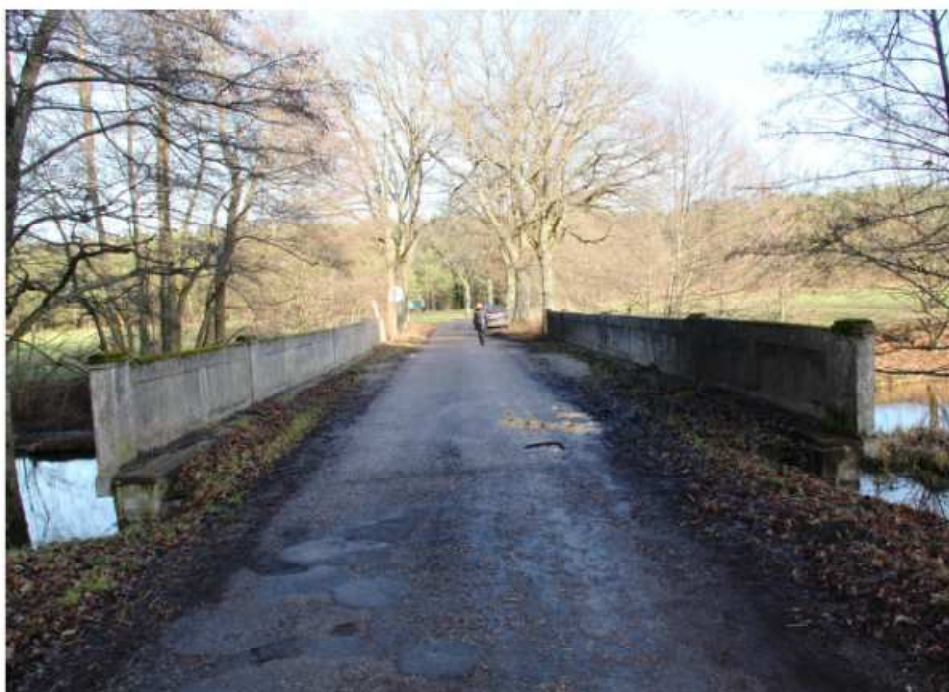
Zdjęcie górne przedstawia widok od strony Pojezierza, zdjęcie dolne widok od strony Biesowiczek. Korona drogi w obrębie mostu wymaga remontu, uzupełnienia skarp, stożki mostu uszkodzone działaniami erozyjnymi wody rzeki uległy degradacji, znaczne ubytki. W/w elementy mostu wymagają naprawy, uzupełnienia i wzmocnienia.

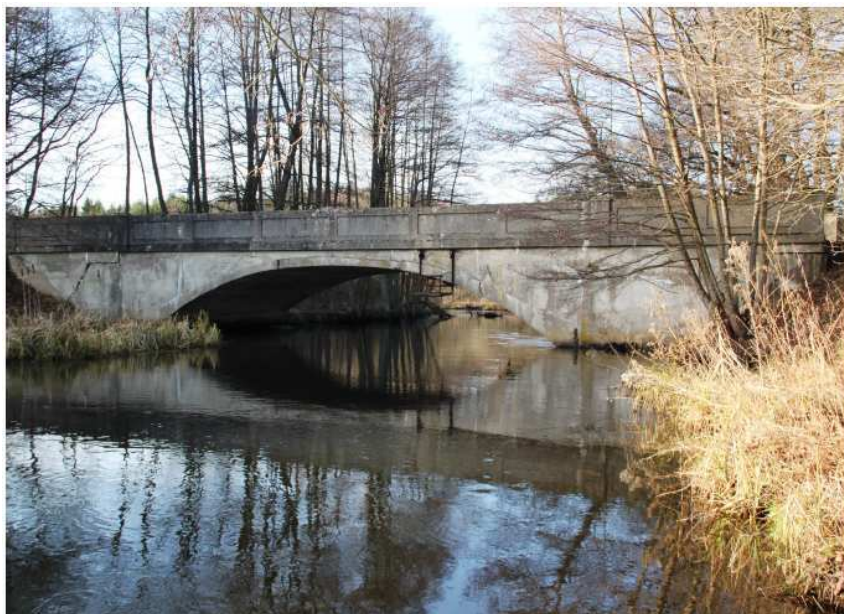
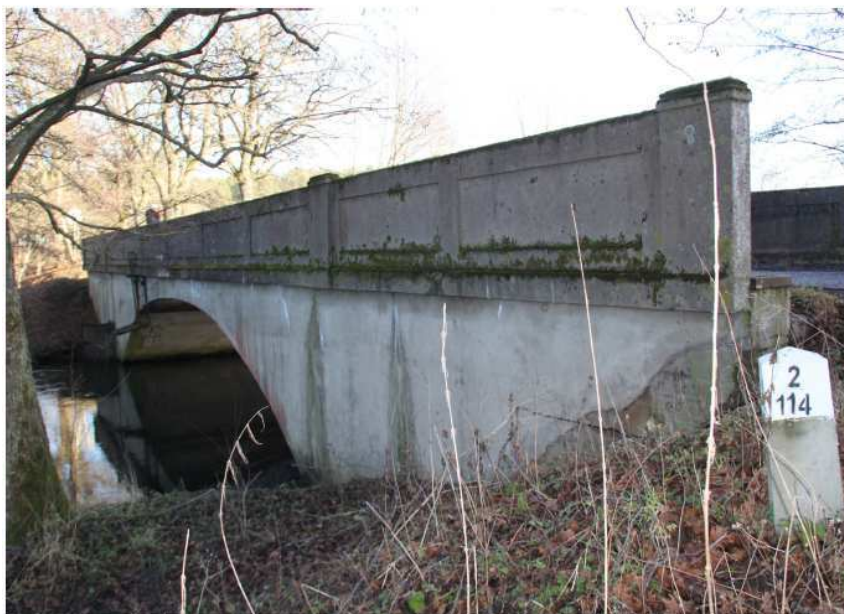
Zdjęcie górne przedstawia widok z boku od strony wlotu rzeki Wieprza, zdjęcie dolne przedstawia widok z boku mostu od strony wylotu rzeki Wieprza. Na ścianach czołowych mostu występują liczne spękania a na dźwigarze łukowym ubytki otuliny zbrojenia spowodowane czynnikami degradującymi elementy obiektu. Całość wymaga reprofilacji, wzmocnienia i zabezpieczenia powierzchni żelbetowych elementów mostu przed czynnikami degradacji w celu zahamowania procesów szkodliwych dla obiektu użytkowanego od około 90 lat.

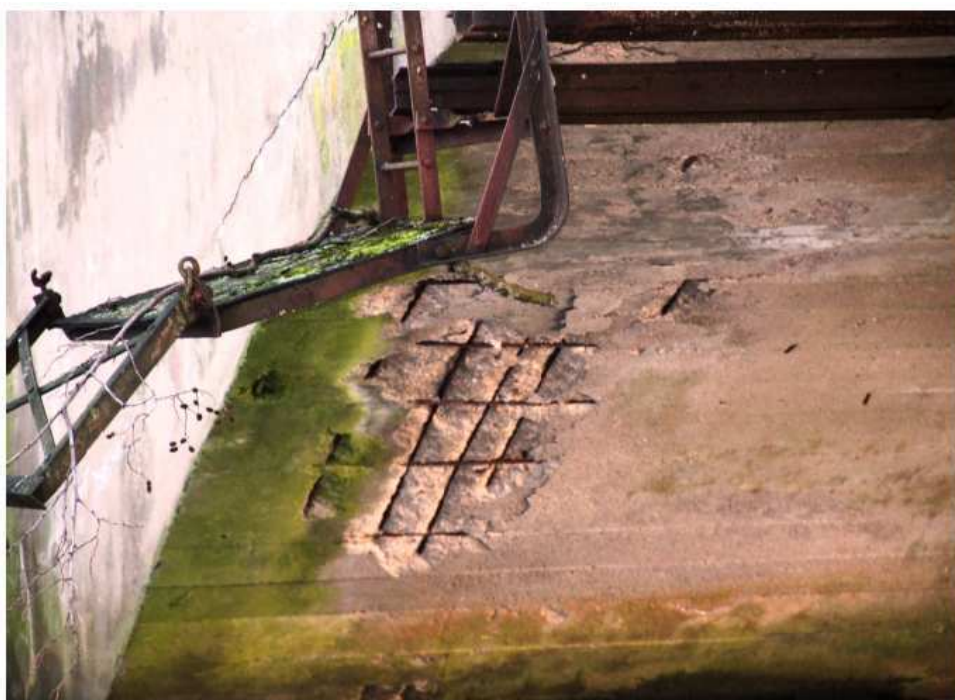
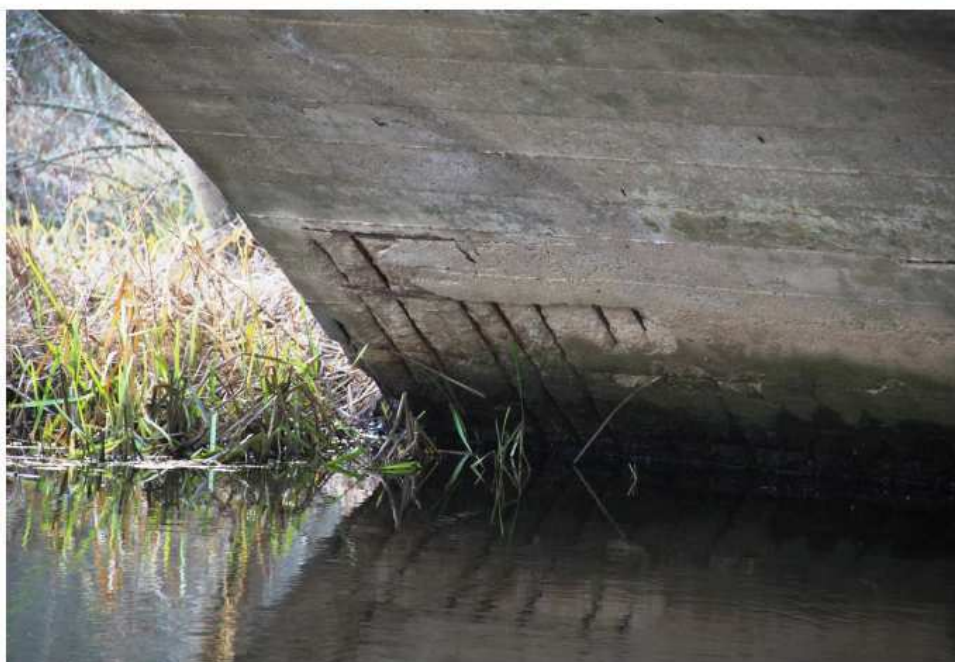
Zdjęcia poniżej przedstawiają zniszczone przez środowisko powierzchnie spodu dźwigara łukowego mostu od strony wody. Cała powierzchnia zostanie oczyszczona a następnie wzmocniona specjalnymi zaprawami naprawczymi polimerowymi SPCC i PCC i zabezpieczona powłokami zapobiegającymi degradację czynnikami środowiska (woda i powietrze).

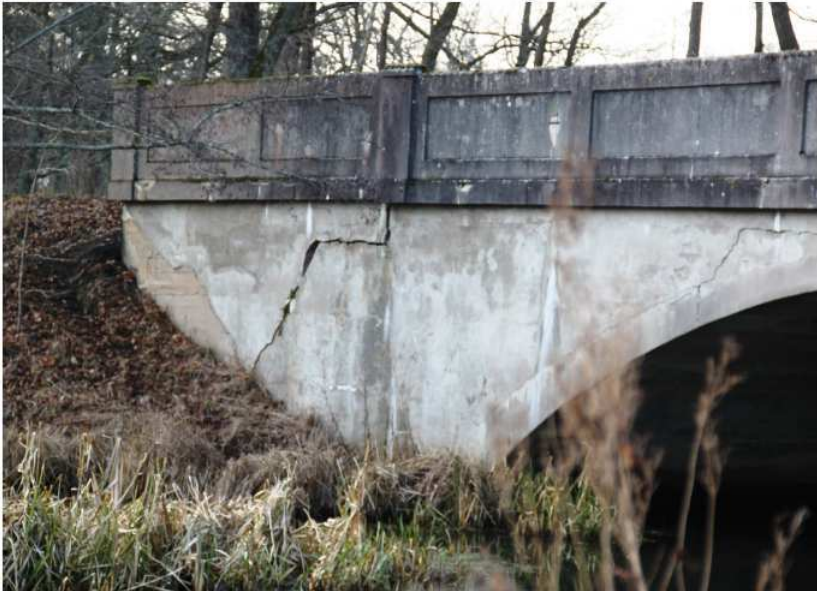
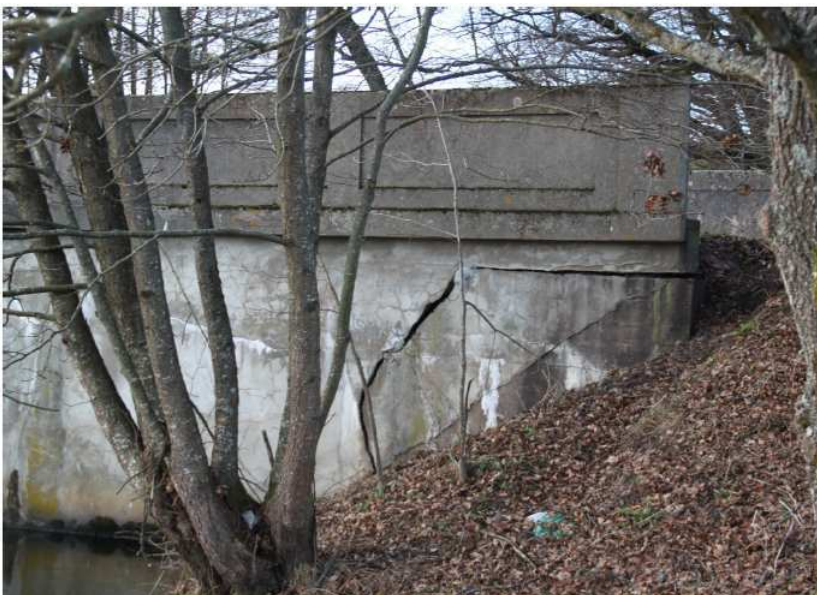
Widoczne na fotkach od strony wlotu rzeki spękania ścian i ubytki stożków ziemnych mostu spowodowane erozją wody rzeki Wieprza zostaną w trakcie robót remontu mostu naprawione. Uszkodzone elementy mostu zostaną wzmocnione i zabezpieczone przed dalszą degradacją.

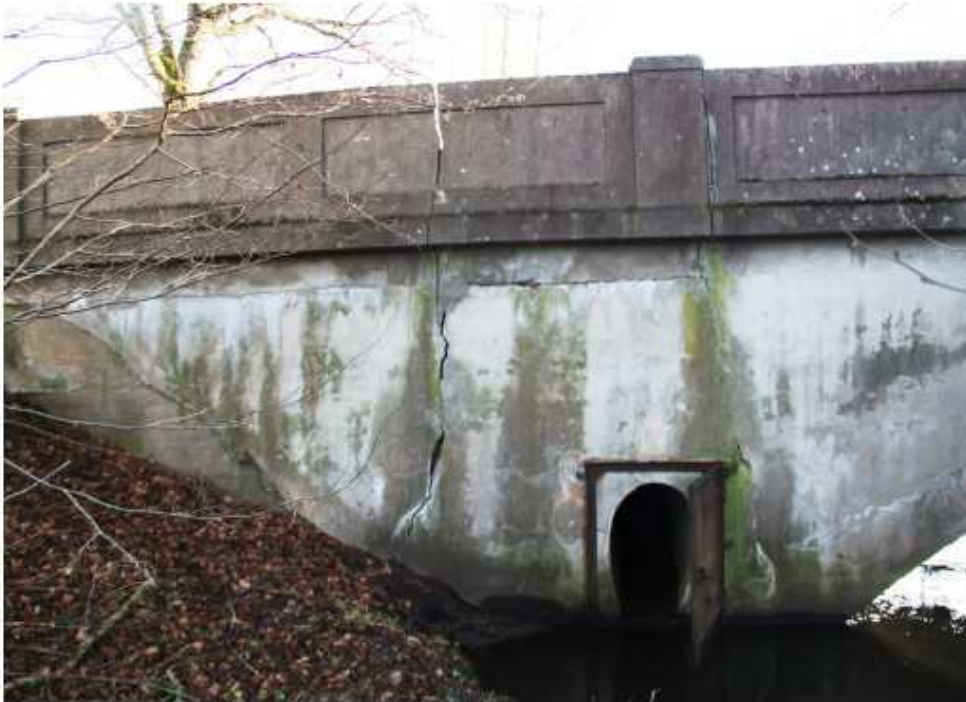
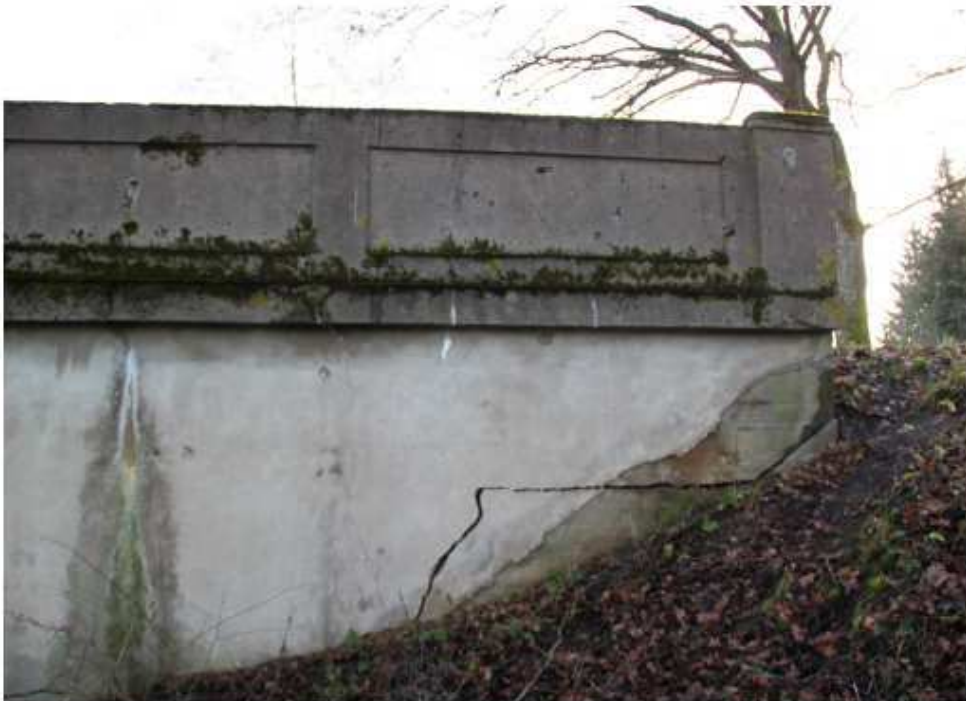
Widoczne na fotkach od strony wylotu rzeki spękania ścian i balustrad oraz ubytki stożków ziemnych mostu spowodowane erozją wody rzeki Wieprza zostaną w trakcie robót remontu mostu naprawione. Uszkodzone elementy mostu zostaną wzmocnione i zabezpieczone przed dalszą degradacją. Widoczna na fotce komora wyburzeniowa budowana w tamtych latach zostanie odnowiona.
