**PRZEBUDOWA-MODERNIZACJA ISTNIEJĄCEGO MOSTU JNI
0624 0076 PRZEZ RZEKĘ WIEPRZA W CIĄGU DROGI
POWIATOWEJ NR 1167G W KM 0+925 W M. BIESOWICZKI**

Przedmiot opracowania
**PROJEKT TECHNICZNO-WYKONAWCZY PRZEBUDOWY-
MODERNIZACJI- REWITALIZACJI ISTNIEJĄCEGO MOSTU JNI
06240076 PRZEZ RZEKĘ WIEPRZA W CIĄGU DROGI
POWIATOWEJ NR 1167G W KM 0+925 W M. BIESOWICZKI
USYTUOWANEGO NA DZIAŁKACH NR 161/2, 171, 180/1 W
OBREBIE NR 0002 BIESOWICE GMINA KĘPICE POWIAT SŁUPSK**

1.CZĘŚĆ FOTOGRAFICZNA Z INWENTARYZACJI

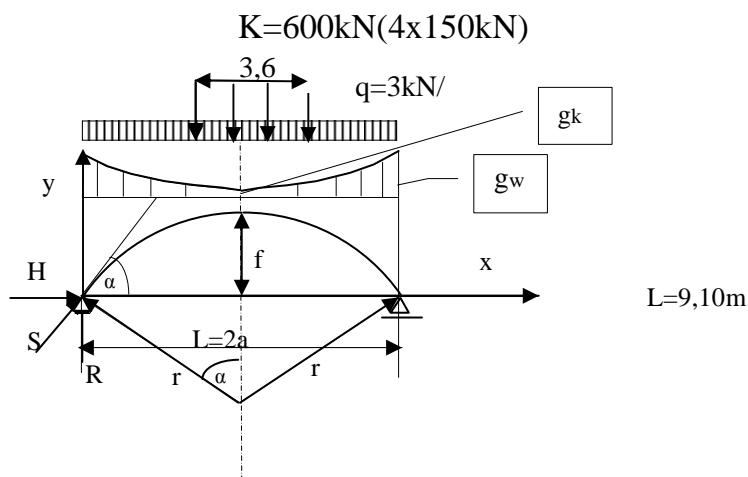
- Szerokość sklepienia 7,03 m
- Szerokość pomostu - 7,43 m
- Szerokość między poręczami 6,97 m
- Odległość w świetle między punktami węzłowa wynosi -16,00 m
- Rozpiętość teoretyczna sklepienia -16,20 m
- Strzałka łuku od poziomego węzłowa do dolnego poziomu klucza łuku- 2,70m
- Promień środka sklepienia 14,69 m
- Kąt skrzyżowania z przeszkodą -90°
- Konstrukcja nośna przęsła, łuk żelbetowy grubości od 25 cm w kluczu do 40 cm w węzłowie i szerokości 703 cm
- Nawierzchnia z asfaltu twardolanego 10 cm
- Hydroizolacja 1 cm
- Podbudowa betonowa grubości średnio 20 cm
- Geokrata wypełniona kruszywem grubości
- Zasyпка piaskowa i żwirowa 12 cm w kluczu i 268 cm w węzłowie

Obciążenie stałe „ g_x ” od ciężaru własnego jest funkcją zależną od rzędnej x (zmienna grubość zasyпки piaskowej)

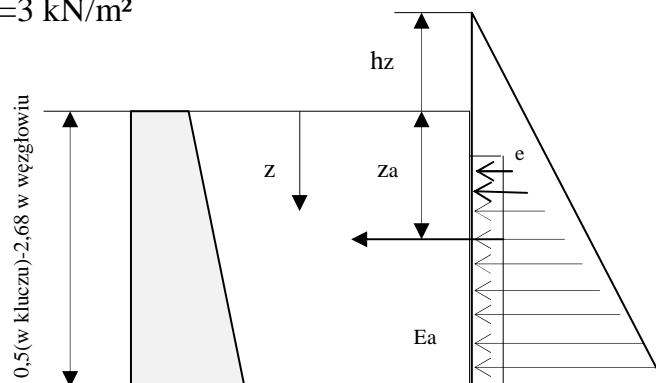
z2

- Obliczenie parcia gruntu przy naziomie obciążonym
- Obciążenie pionowe klina odłamu (przyjęto 4 koła obciążenia $K = 600 / 2 = 300 \text{ kN}$ oraz obciążenie $q = 3 \text{ kN/m}^2$)

$Ea(q+K) = 18 \times (1,2 + 2,68)^2 / 2 \times \tan^2(30) = 42,25 \text{ kN}$ (obciążenie charakterystyczne na długości 4,8 m w obrębie węzłowania),

Kotwy należy wykonać z prętów średnicy 25 mm co 4.8 w strefie węzłowania sklepienia. Dokładne rozmieszczenie kotew zawiera rysunek konstrukcyjny

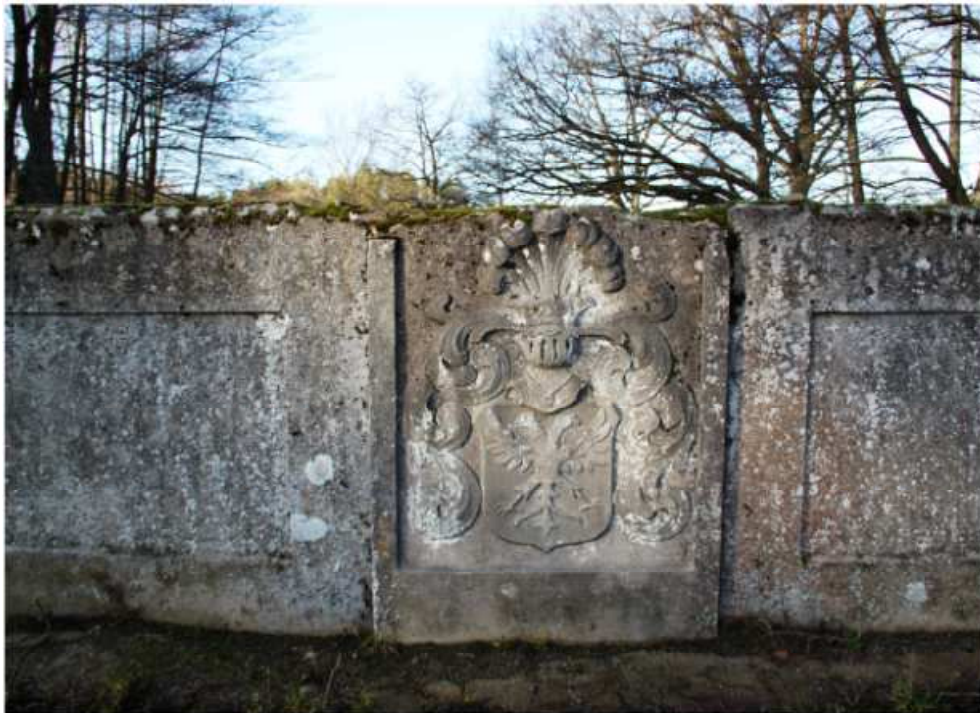
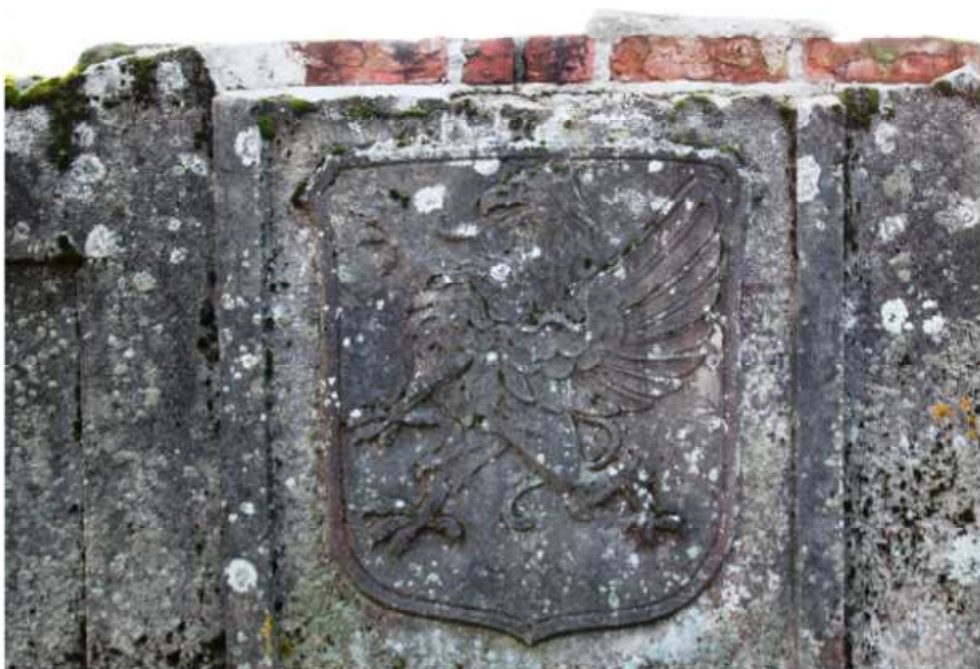
Cała powierzchnia barier wymaga rewitalizacji, w środkowej części balustrad znajdują się ozdobne elementy z przełomu 19 i 20 wieku, płaskorzeźby-herby rodu von Zitzewitz (właściciela tych ziem, prawdopodobnie fundatora budowli) i herbu Pomorza które zostaną wyeksponowane i utrwalone w celu zahamowania procesów degradacji wartości artystycznych i estetycznych zabytkowego mostu wpisanego do rejestru zabytków.

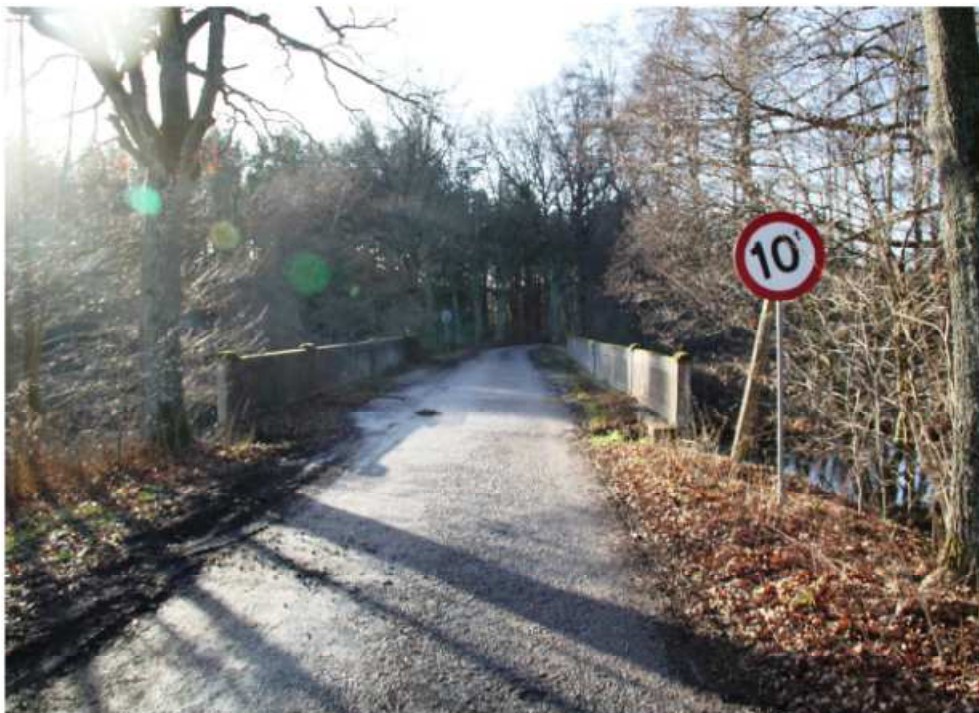
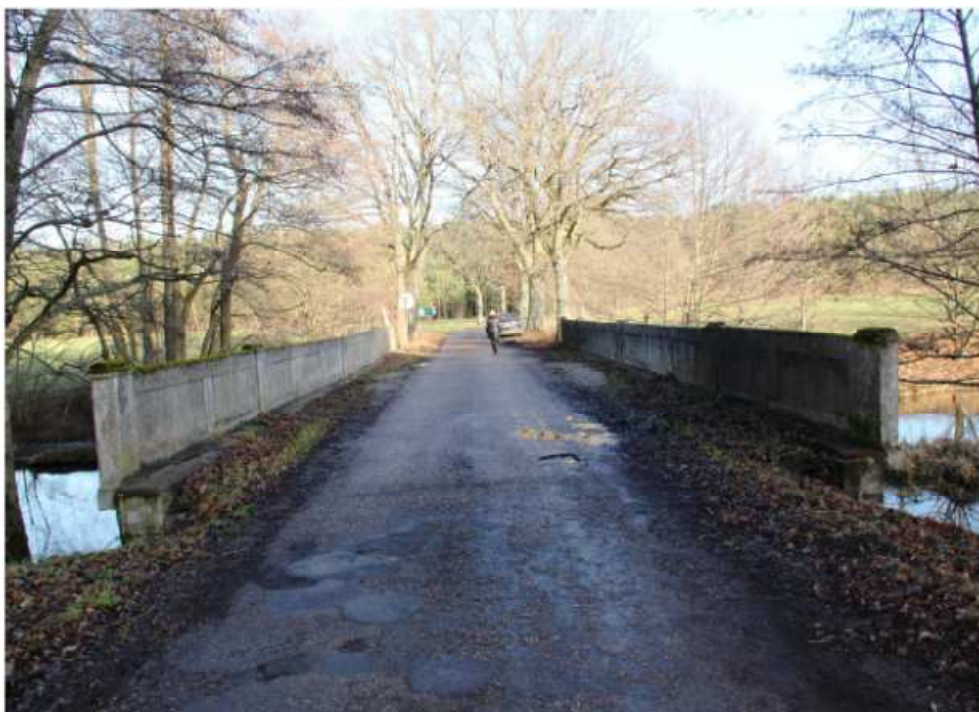
Zdjęcie górne przedstawia widok od strony Pojezierza, zdjęcie dolne widok od strony Biesowiczek. Korona drogi w obrębie mostu wymaga remontu, uzupełnienia skarp, stożki mostu uszkodzone działaniami erozyjnymi wody rzeki uległy degradacji, znaczne ubytki. W/w elementy mostu wymagają naprawy, uzupełnienia i wzmocnienia.

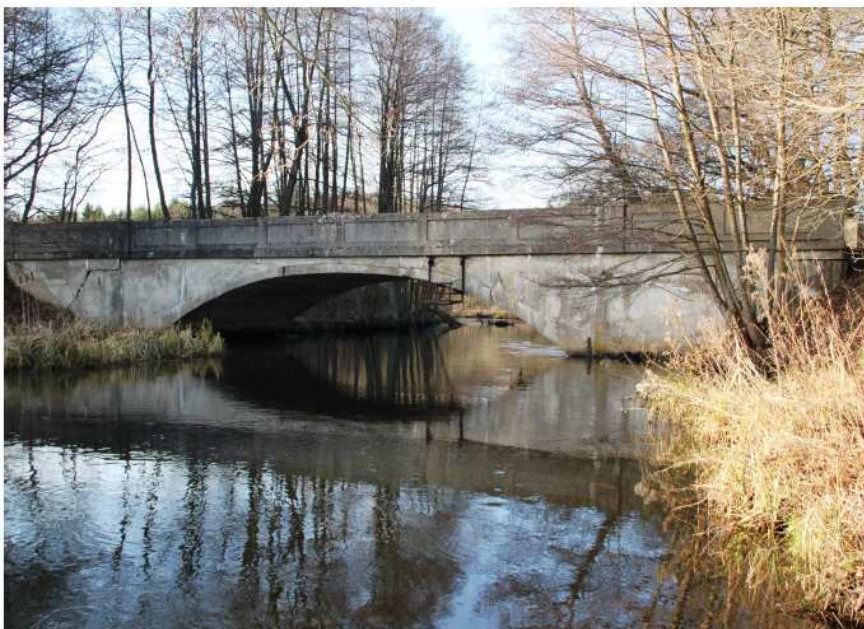
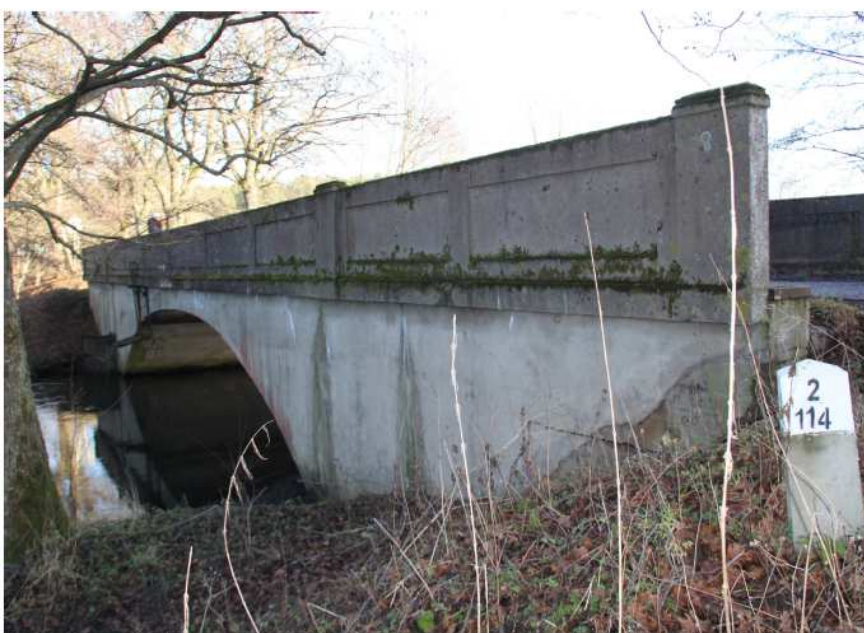
Zdjęcie górne przedstawia widok z boku od strony wlotu rzeki Wieprza, zdjęcie dolne przedstawia widok z boku mostu od strony wylotu rzeki Wieprza. Na ścianach czołowych mostu występują liczne spękania a na dźwigarze łukowym ubytki otuliny zbrojenia spowodowane czynnikami degradującymi elementy obiektu. Całość wymaga reprofilacji, wzmocnienia i zabezpieczenia powierzchni żelbetowych elementów mostu przed czynnikami degradacji w celu zahamowania procesów szkodliwych dla obiektu użytkowanego od około 90 lat.

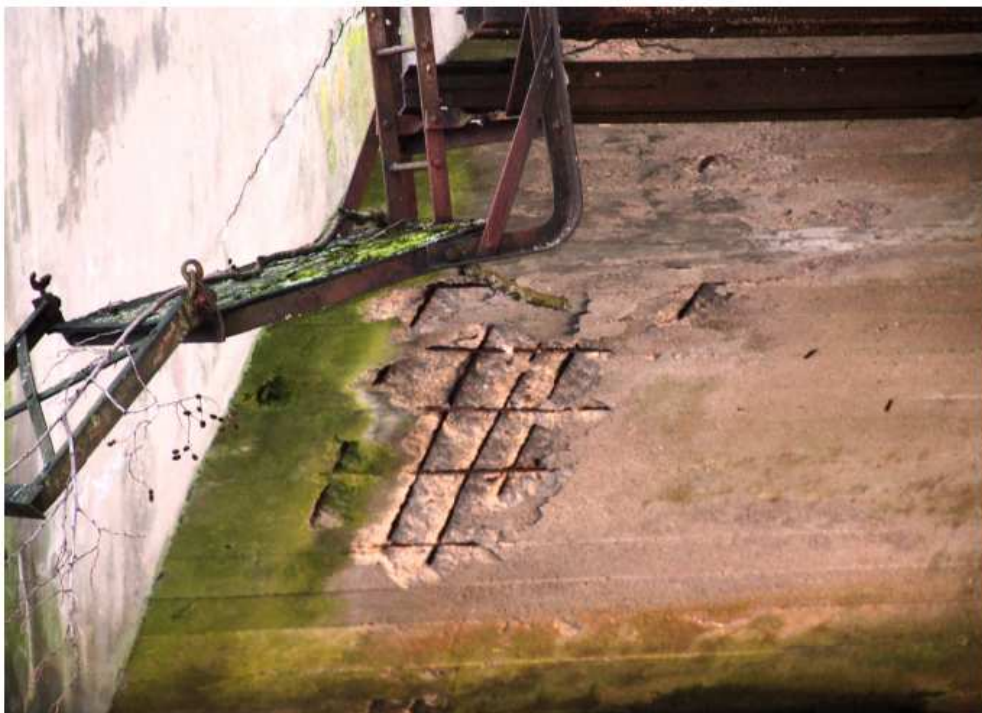
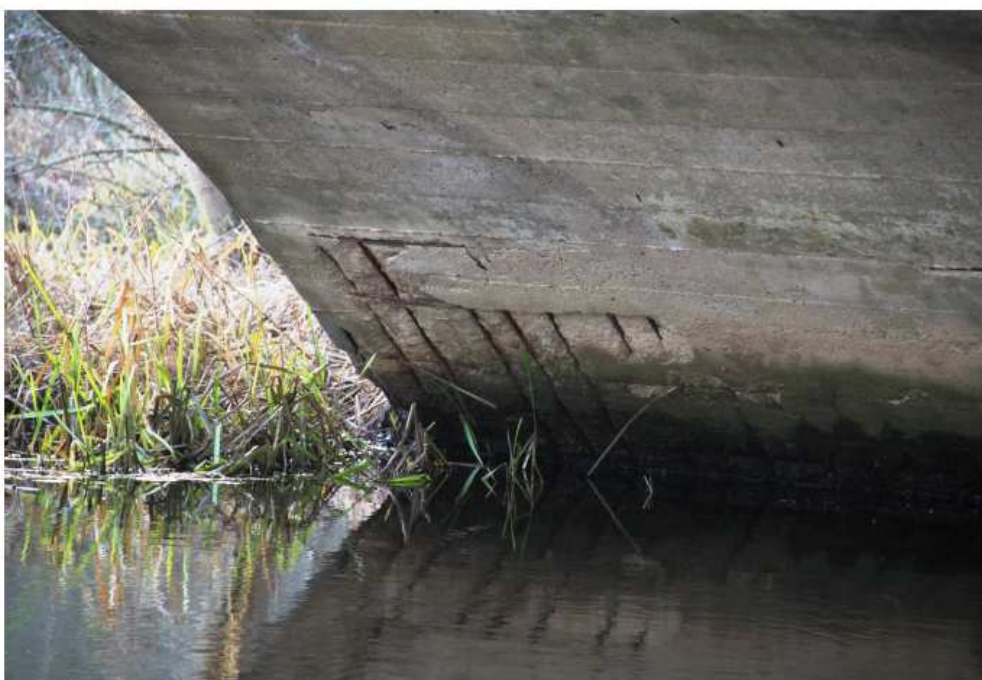
Zdjęcia poniżej przedstawiają zniszczone przez środowisko powierzchnie spodu dźwigara łukowego mostu od strony wody. Cała powierzchnia zostanie oczyszczona a następnie wzmocniona specjalnymi zaprawami naprawczymi polimerowymi SPCC i PCC i zabezpieczona powłokami zapobiegającymi degradację czynnikami środowiska (woda i powietrze).

- wykonać oczyszczenie całej powierzchni sklepienia
- wykonać iniekcję ciśnieniową rys skurczowych
- wykonać wzmocnienie całej górnej powierzchni sklepienia od strony zasypki
- wykonać reprofilację ręcznie zaprawami nielicznych ubytków dolnej powierzchni sklepienia
- wykonać zabezpieczenie całej powierzchni zewnętrznej sklepienia powłoką malarską

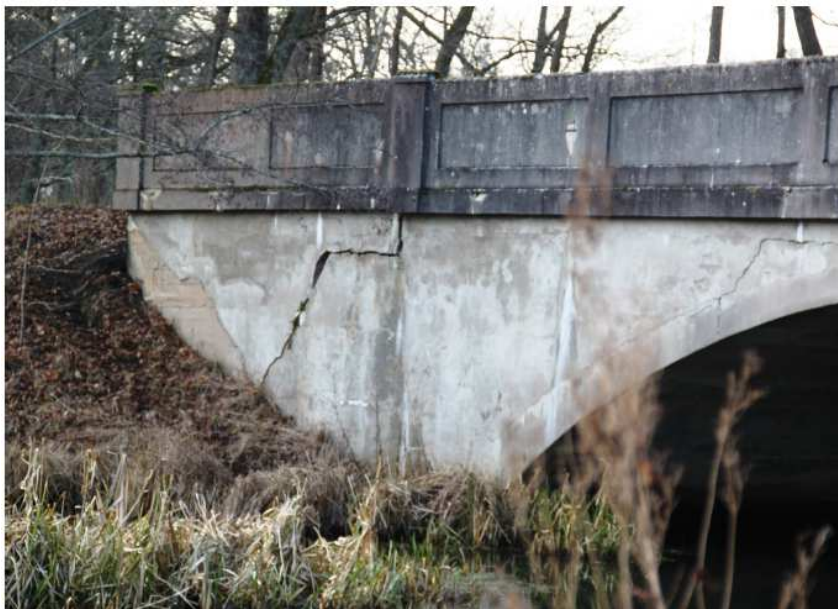
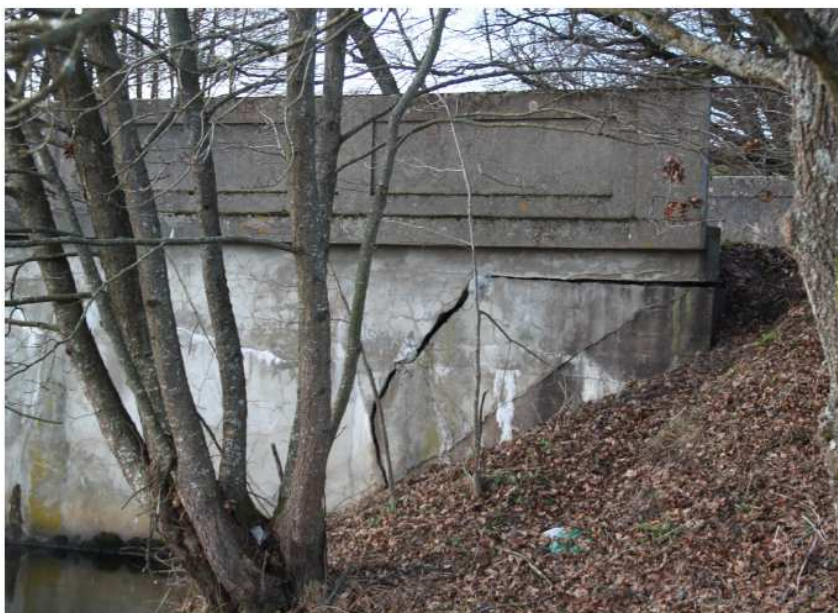
Widoczne na fotkach od strony wlotu rzeki spękania ścian i ubytki stożków ziemnych mostu spowodowane erozją wody rzeki Wieprza zostaną w trakcie robót remontu mostu naprawione. Uszkodzone elementy mostu zostaną wzmocnione i zabezpieczone przed dalszą degradacją.

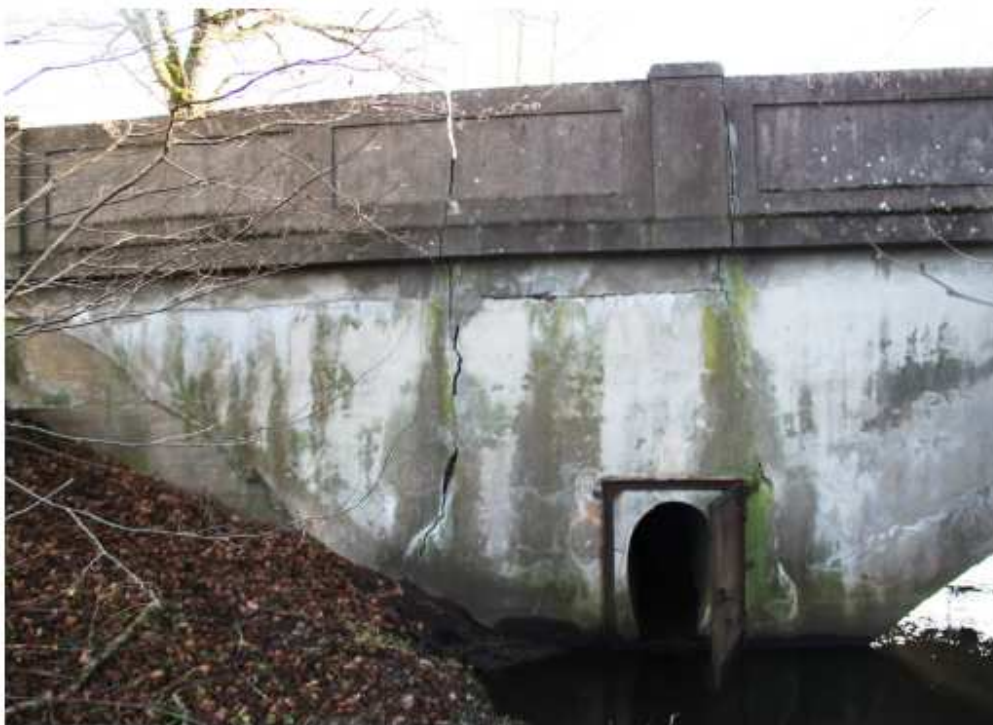
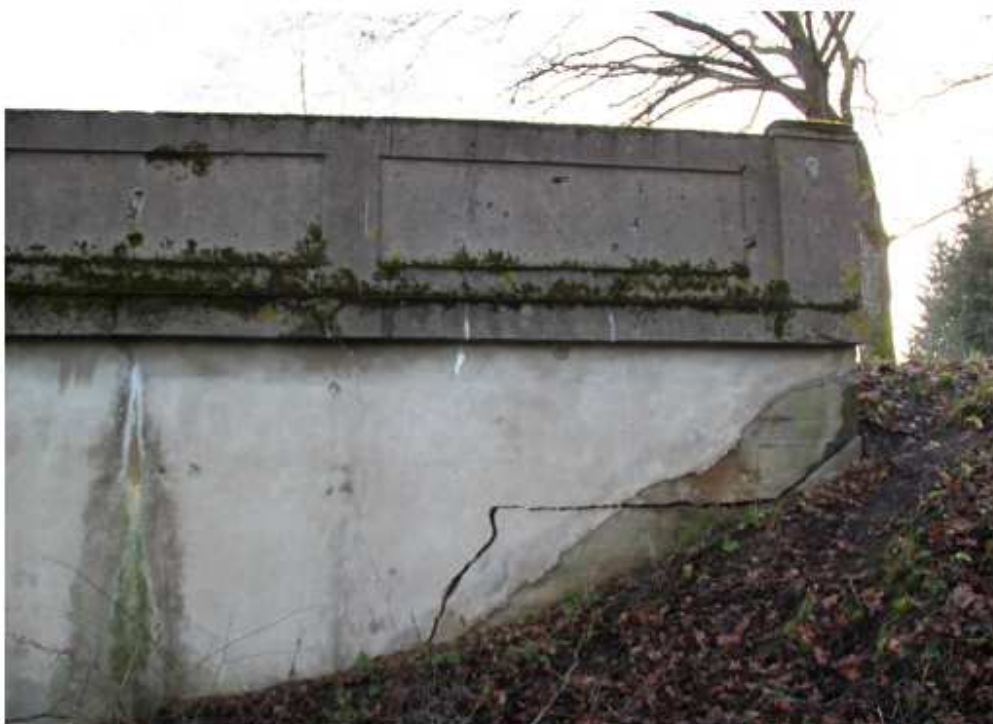
Widoczne na fotkach od strony wylotu rzeki spękania ścian i balustrad oraz ubytki stożków ziemnych mostu spowodowane erozją wody rzeki Wieprza zostaną w trakcie robót remontu mostu naprawione. Uszkodzone elementy mostu zostaną wzmocnione i zabezpieczone przed dalszą degradacją. Widoczna na fotce komora wyburzeniowa budowana w tamtych latach zostanie odnowiona.
